# Artigo Técnico

## Utilizando análise de vibração para Diagnóstico de defeitos em elementos De máquina

Alcimar Nunes de Paula<sup>1</sup>

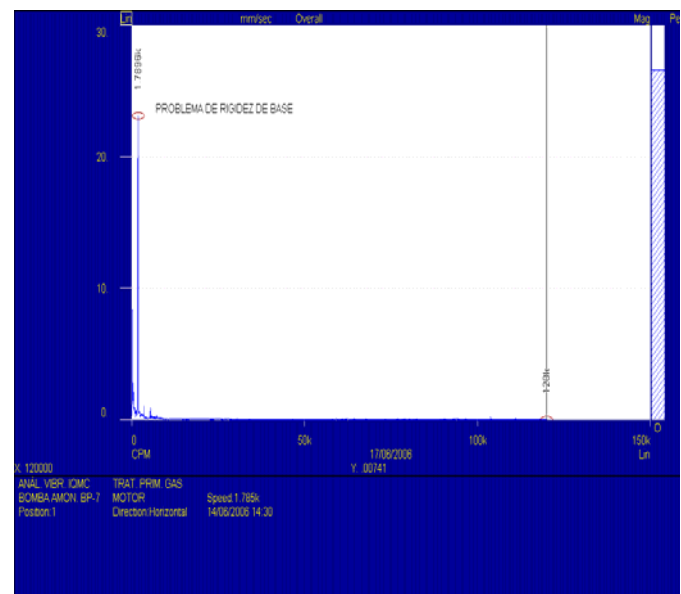
A Bomba de amônia, apresentou uma vibração acima das condições normais, em um valor global crítico o valor global é 31 mm/s, sendo que a carta de recomendações de normas de vibrações apresenta valor de 2,5 mm/s, com isso percebe-se a o quanto é crítico, a saúde desse órgão de máquinas.

Dados da Máquina:

Órgão de máquina: Bomba de Amônia

Rotação: 1800 RPM

Posição: 1 horizontal

Tipo: velocidade RMS Velocidade : mm/s

Medido: em CPM ( Ciclo por minuto )

Com aparecimento de uma frequência de 1789,6 CPM, ao efetuar a intervenção na máquina os tirantes de fixação da base estavam solto.

Efetuada a fixação de outro chumbado os níveis de vibração caíram para valor global de 2,3 m/s.

E o espectro de uma vez a frequência de rotação, não predominou, após medição depois da manutenção.
